ANEXO N° Ia - INFORME TÉCNICO PRELIMINAR

18 de octubre de 2019

DOMICILIO: Av. Callao 970, C.A.B.A.

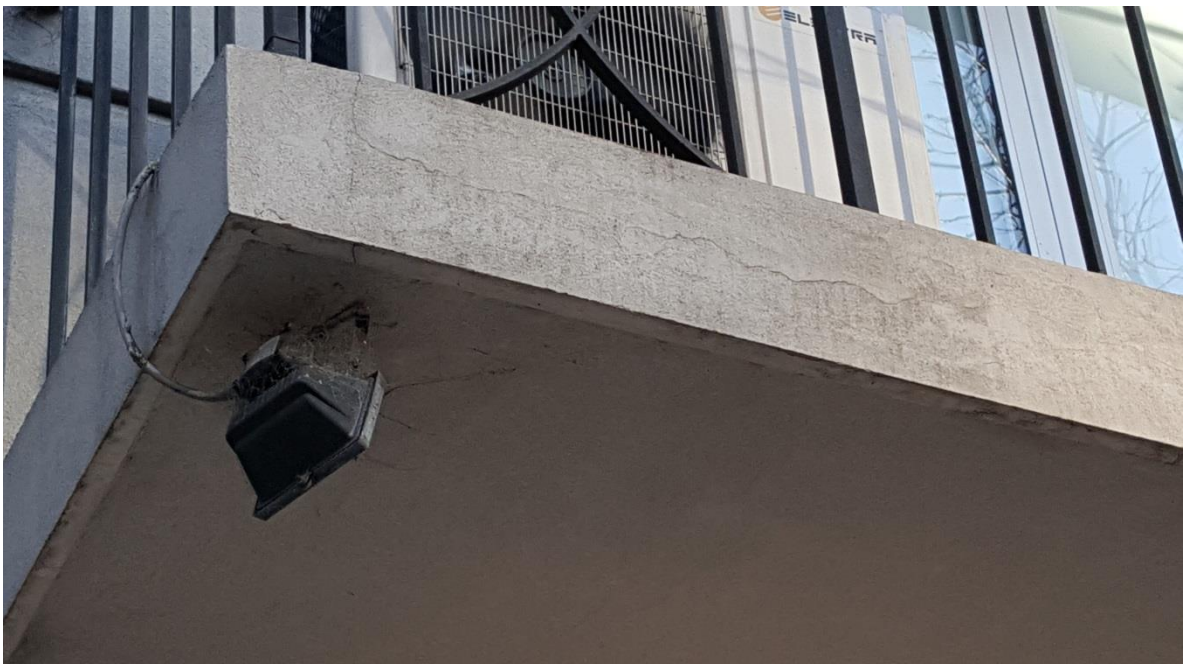
***FACHADA FRENTE**

SE OBSERVAN FISURAS EN FRENTINES DE BALCONES, PARTICULARMENTE EN EL PISO 1º.

NO SE DESCARTAN OTROS ORIGENES (PROCESO PRIMARIO)

SE DEBERÁ PROCEDER AL SONDEO DE TODOS LOS FRENTINES DE BALCONES A LOS FINES DE PREVENIR FUTUROS DESPRENDIMIENTOS, DADO QUE LOS MATERIALES DE UN MISMO PARAMENTO, TIENDEN A ENVEJECER Y DETERIORARSE TODO EN FORMA PAREJA

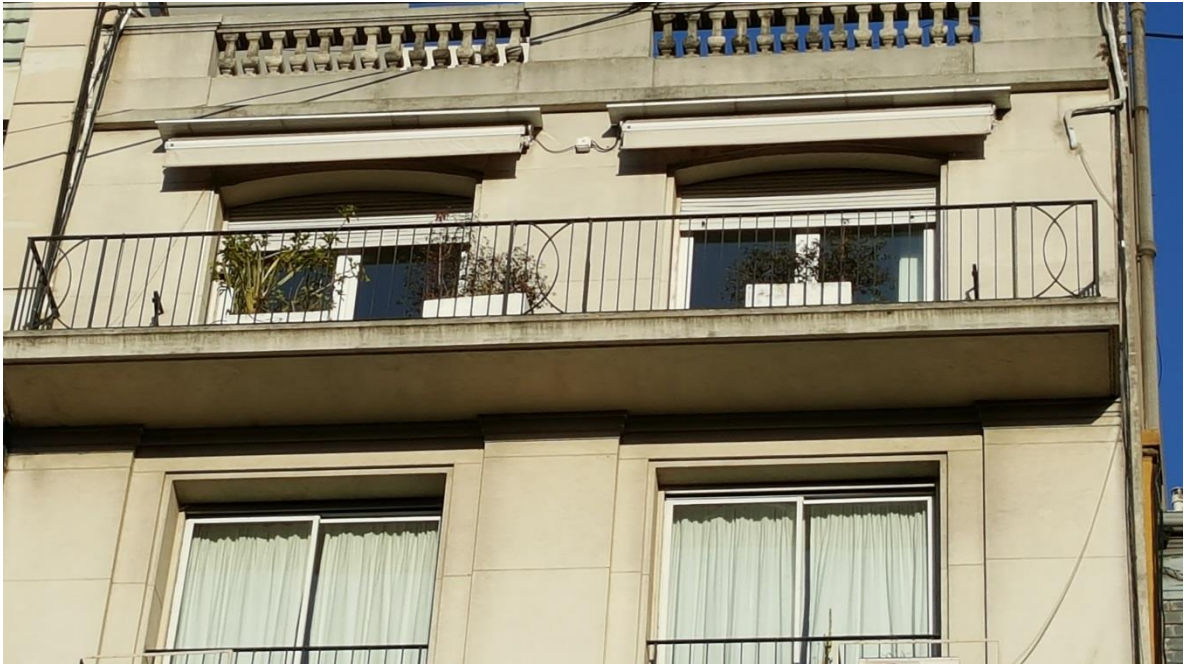
SE OBSERVA PRESENCIA DE VERDÍN Y PINTURA DEFICIENTE EN FRENTINES DE BALCÓN, EN SUS PARAMENTOS Y SALIENTES. REALIZAR TRABAJOS DE PINTURA INTEGRAL EN FACHADA CON PINTURA IMPERMEABILIZANTE DE MARCA RECONOCIDA

REALIZAR MANTENIMIENTO PREVENTIVO ESTRUCTURA METALICAS DE EQUIPOS DE AIRE ACONDICIONADO.

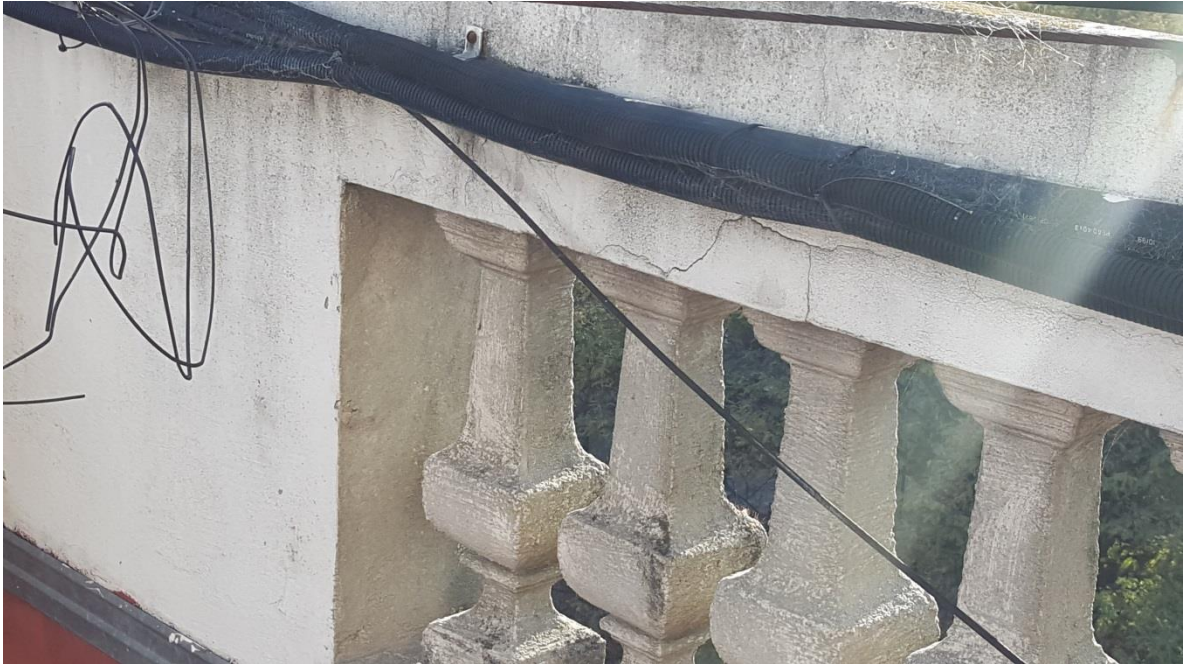
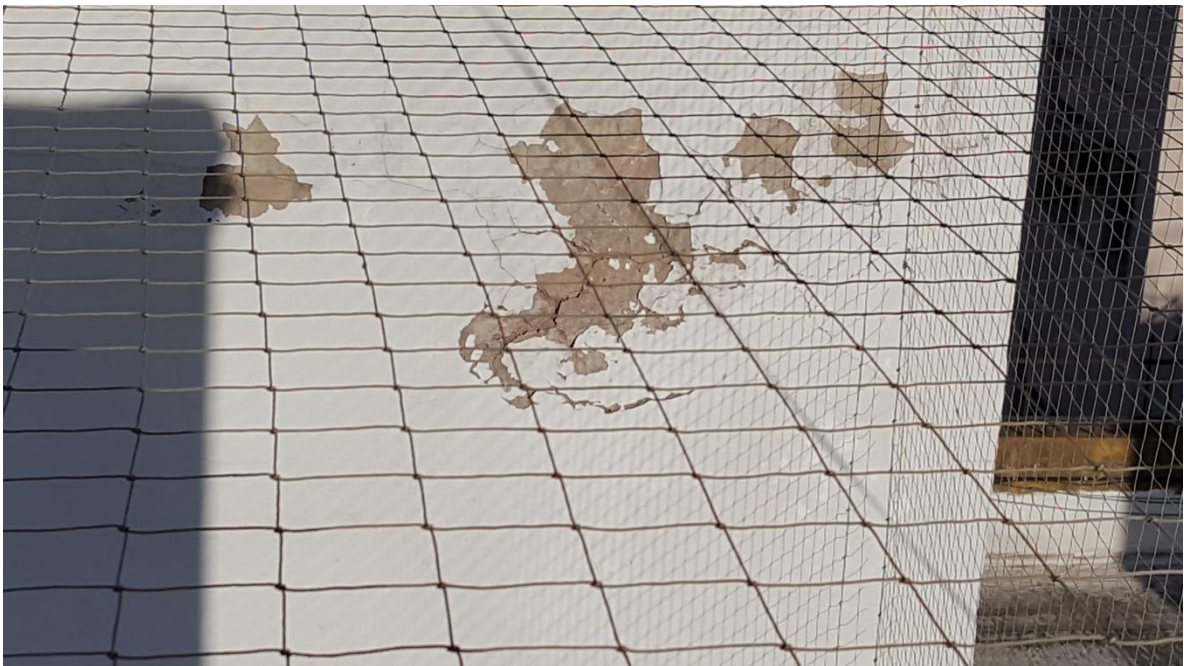
* AZOTEA Y PATIO DE AIRE & LUZ

SE OBSERVAN EN SUS PARAMENTOS FISURAS VARIAS, CON DESPRENDIMIENTO DE REVOQUE.

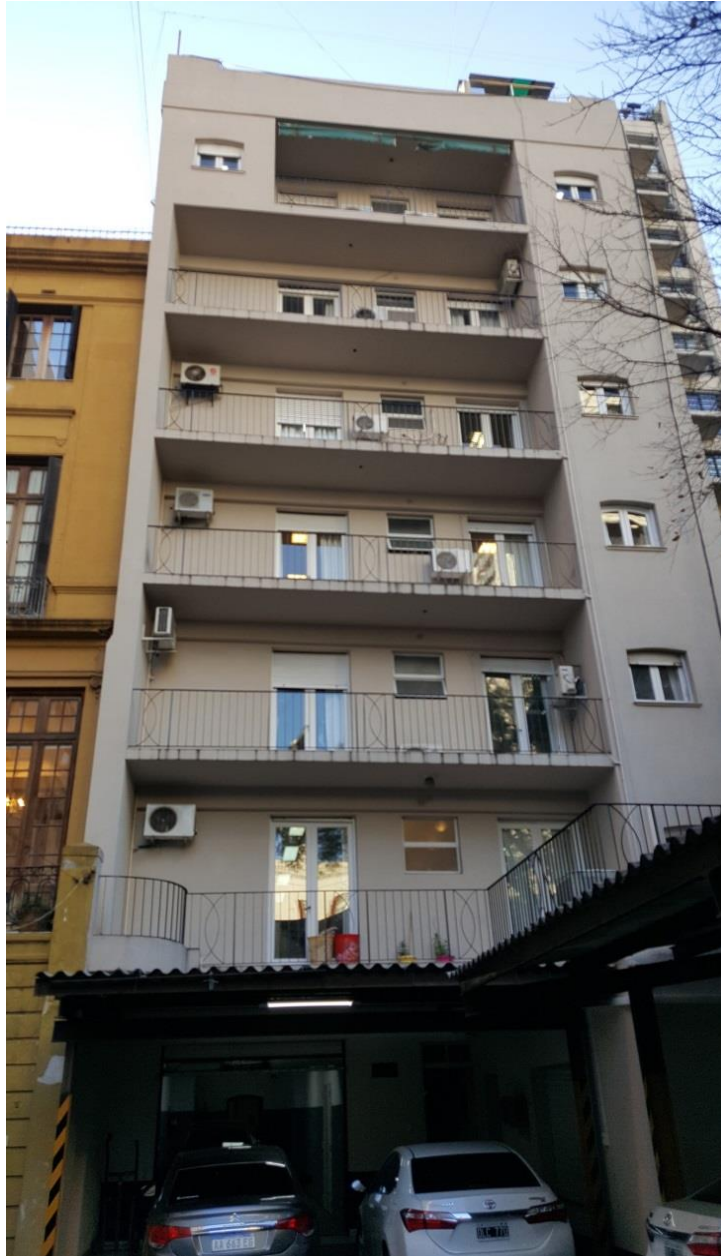
***FACHADA CONTRAFRENTE**

SE OBSERVA PINTURA DEFICIENTE EN FRENTINES DE BALCON.

Se recomienda abrir las fisuras y sellarlas, posteriormente retirar todo revoque de recubrimiento que se encuentre en condiciones de desprendimiento. Posteriormente revocar los sectores reparados con concreto y finalmente pintar integralmente la fachada con todos sus elementos constitutivos y sus partes componentes.
